Accidents d'hélicoptères

Quelles responsabilités ?

*Accident
survenu le 15 décembre 1999
à Saint-Etienne-en-Dévoluy
Pic de Bure (05)
à l'hélicoptère AS 355
immatriculé F-GJGU
exploité par SAF-Hélicoptères*

RAPPORT
f-gu991215

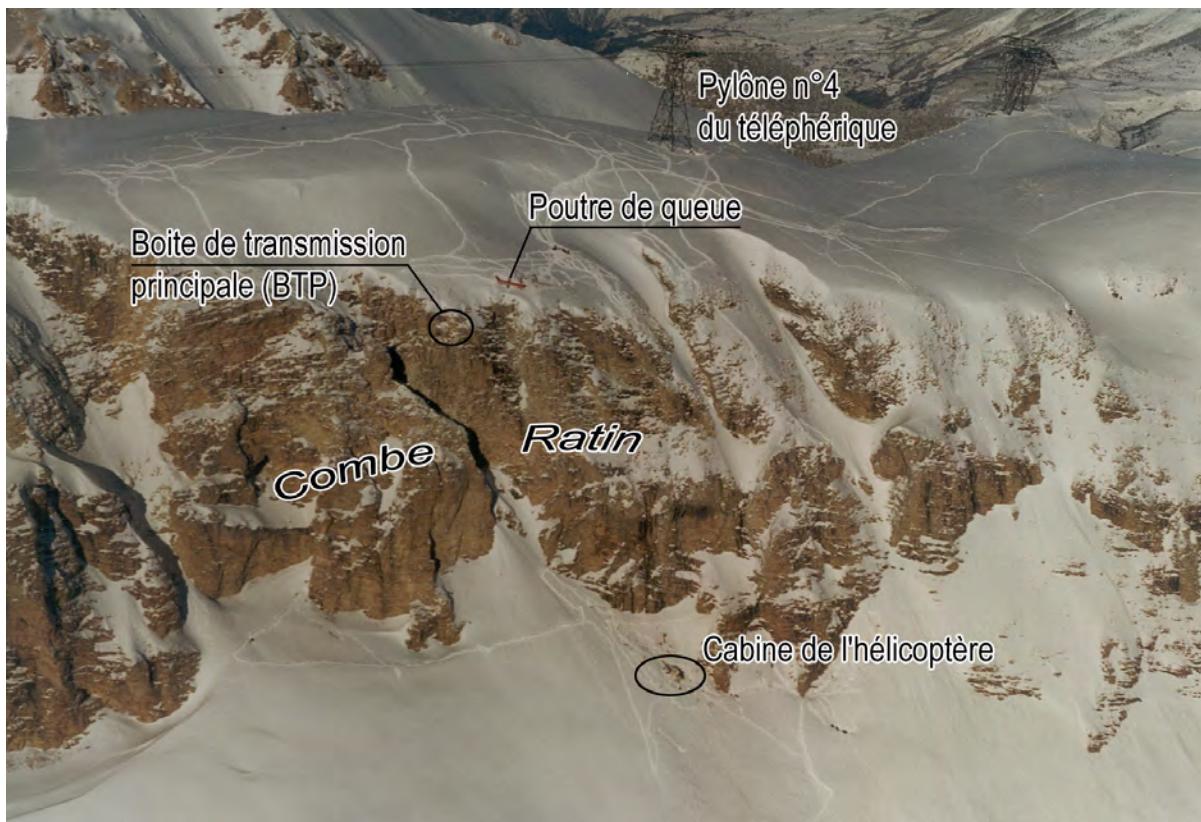
La plus grande partie des débris et ensembles mécaniques de l'hélicoptère étaient répartie sur environ soixante mètres suivant un axe moyen orienté au 065°. Des éléments de carénage se trouvaient le long de la ligne de téléphérique.

La poutre de queue, la boîte de transmission principale, les pales principales rouge et bleue et de nombreux débris se trouvaient sur la corniche. Le reste de l'épave, constitué de la barque et du plancher cabine, des moteurs, de morceaux de la pale jaune et de nombreux débris, se trouvait une soixantaine de mètres en contrebas dans un couloir enneigé reliant la corniche à la Combe Ratin, entre dix et quatre-vingts mètres environ de la barre rocheuse.

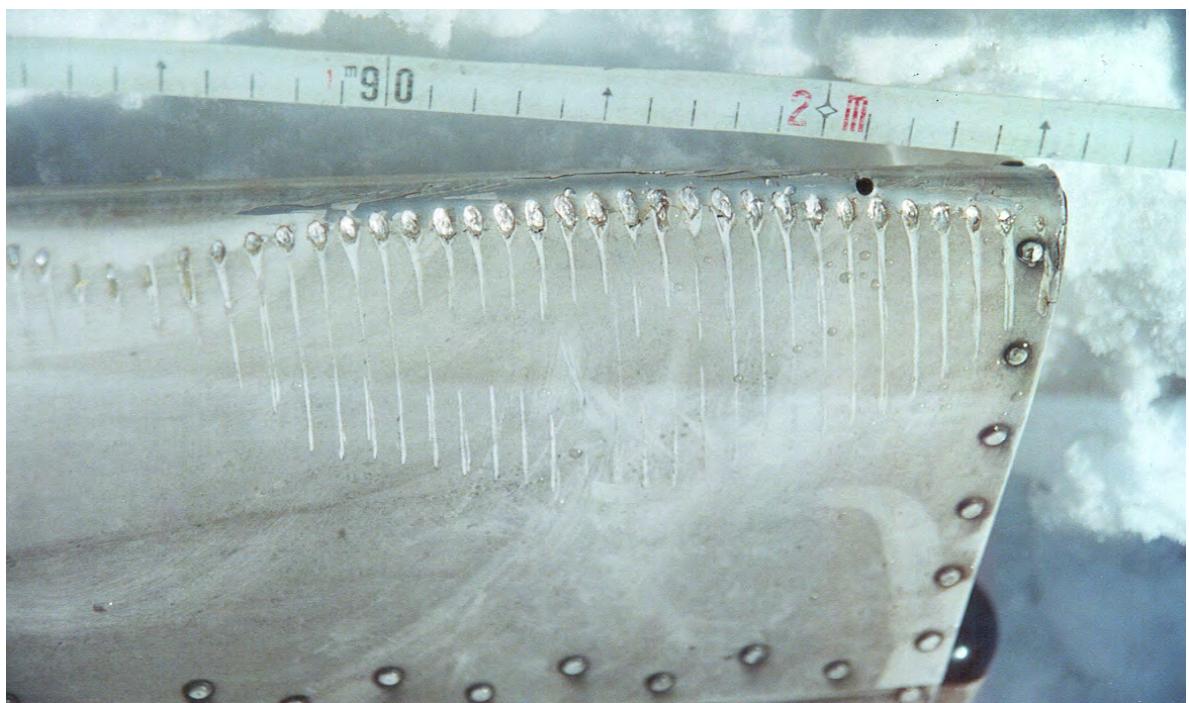
Plan fixe droit

Séparée de la structure arrière de la cabine, la poutre de queue présente des traces de compression verticale sur l'avant de sa partie inférieure ainsi que sur le côté gauche et au droit de la boîte de transmission arrière. Le plan fixe droit porte, sur l'extrados du bord d'attaque, des traces de frottement avec des marques caractéristiques d'interférence avec des câbles.

Les ruptures de la partie arrière de la poutre de queue indiquent qu'elle s'est séparée de la cabine après l'impact au sol avec une faible vitesse de translation et une vitesse verticale importante.

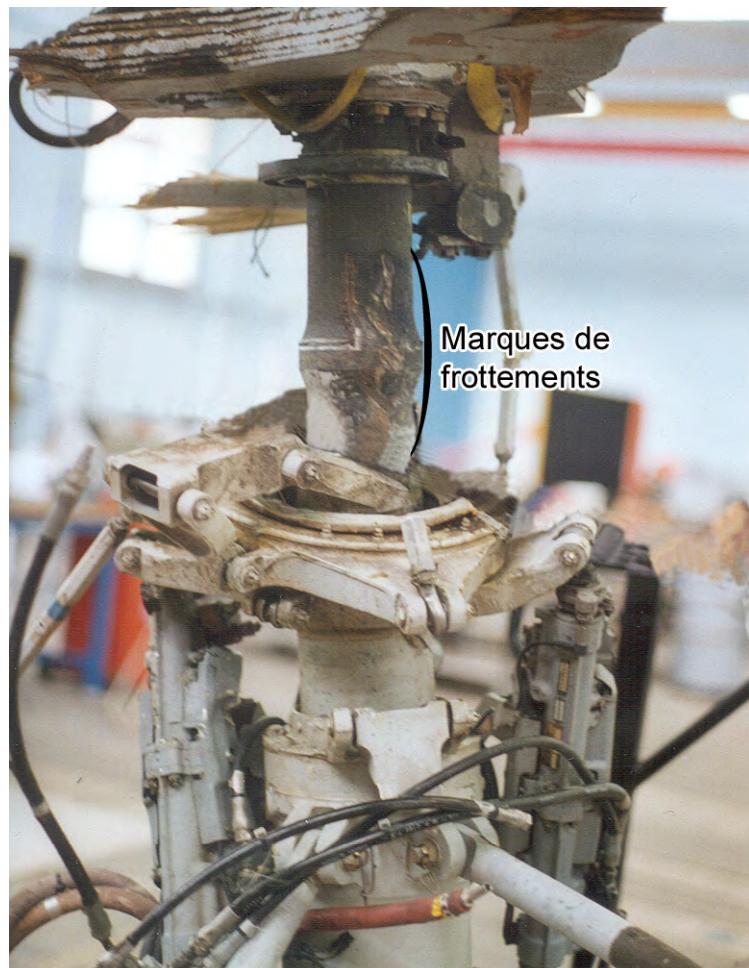
Mât rotor

Le mât rotor, solidaire de la boîte de transmission principale, présente sur sa partie supérieure gauche, entre le plateau cyclique tournant et sa partie guide (élément fixe du mât moyeu rotor principal), d'importantes marques qui indiquent un contact avec un câble suivant un mouvement relatif du haut vers le bas.

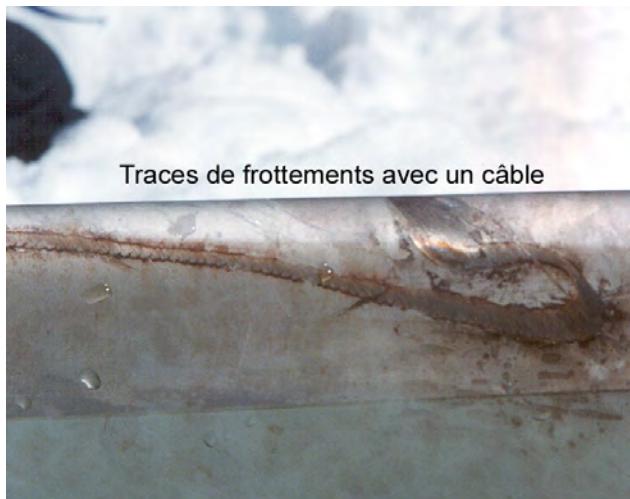
Pâle rouge

L'observation des dommages sur le moyeu rotor et les pales principales montre que le rotor principal transmettait de la puissance au moment de l'impact.

Les pales principales jaune et bleue présentent sur l'intrados d'importantes marques de frottement avec des câbles. La pale rouge présente le même type de marques sur son bord de fuite côté extrados.

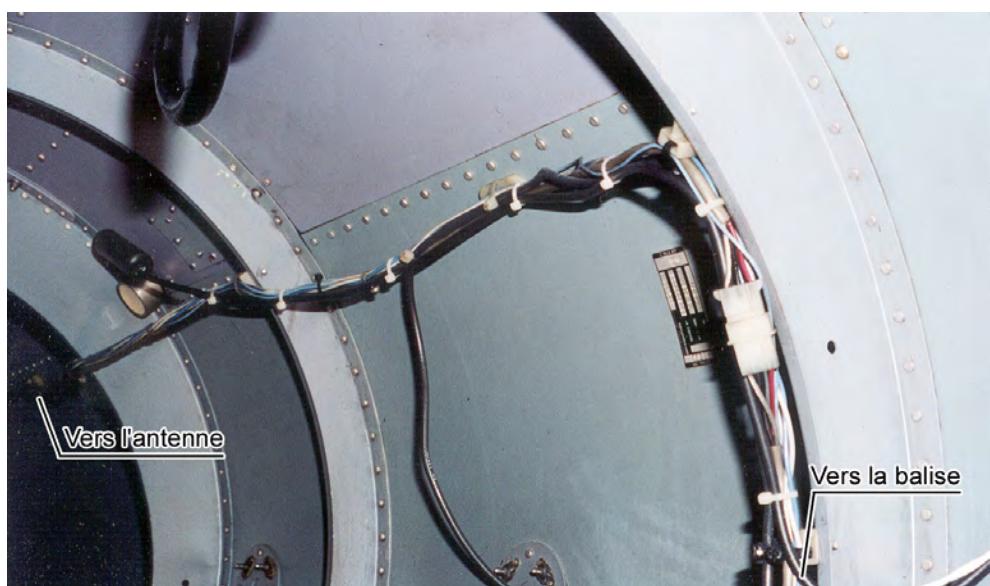
Câblage interne reliant la balise à son antenne extérieure

Le boîtier d'alimentation a été retrouvé, éjecté de son support et rompu au niveau de la fixation le reliant à l'émetteur. Le câble d'antenne était sectionné au niveau du cadre de structure de la poutre de queue.

- **la DGAC, en liaison avec les constructeurs, s'assure que les conditions d'installation des radiobalises de détresse permettent leur fonctionnement même en cas d'arrachement des connexions avec l'aéronef.**

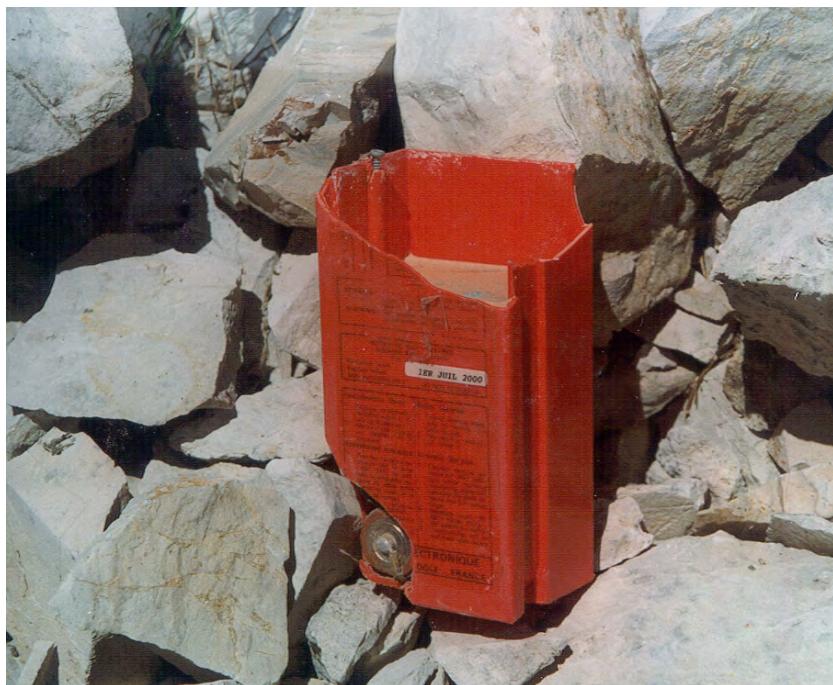
Lors de l'accident, aucun signal n'a été émis par la balise. Ceci peut être attribué à la séparation mécanique et à la perte de continuité électrique du bloc d'alimentation, du bloc émetteur et du câble d'antenne lors de l'impact au sol.

Bloc d'alimentation de la balise de détresse retrouvée sur le site

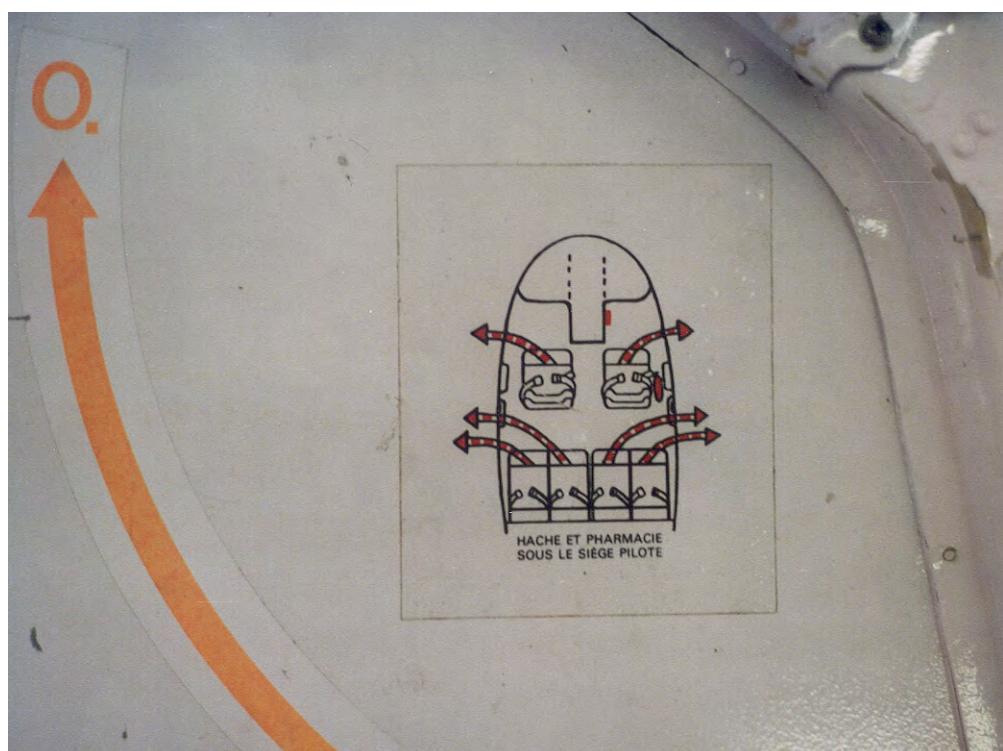
Etant donné l'état de destruction de l'appareil et son exposition prolongée aux intempéries, il n'a pas été possible aux enquêteurs techniques de vérifier la présence des consignes sur l'usage des ceintures de sécurité. Les consignes relatives aux issues de secours étaient apposées, sous forme d'étiquettes auto-adhésives, sur la partie inférieure des portes de la cabine.

Consignes d'évacuation retrouvées sur l'épave
