Accidents d'hélicoptères

Quelles responsabilités ?

*Accident
survenu le 15 décembre 1999
à Saint-Etienne-en-Dévoluy
Pic de Bure (05)
à l'hélicoptère AS 355
immatriculé F-GJGU
exploité par SAF-Hélicoptères*

RAPPORT
f-gu991215

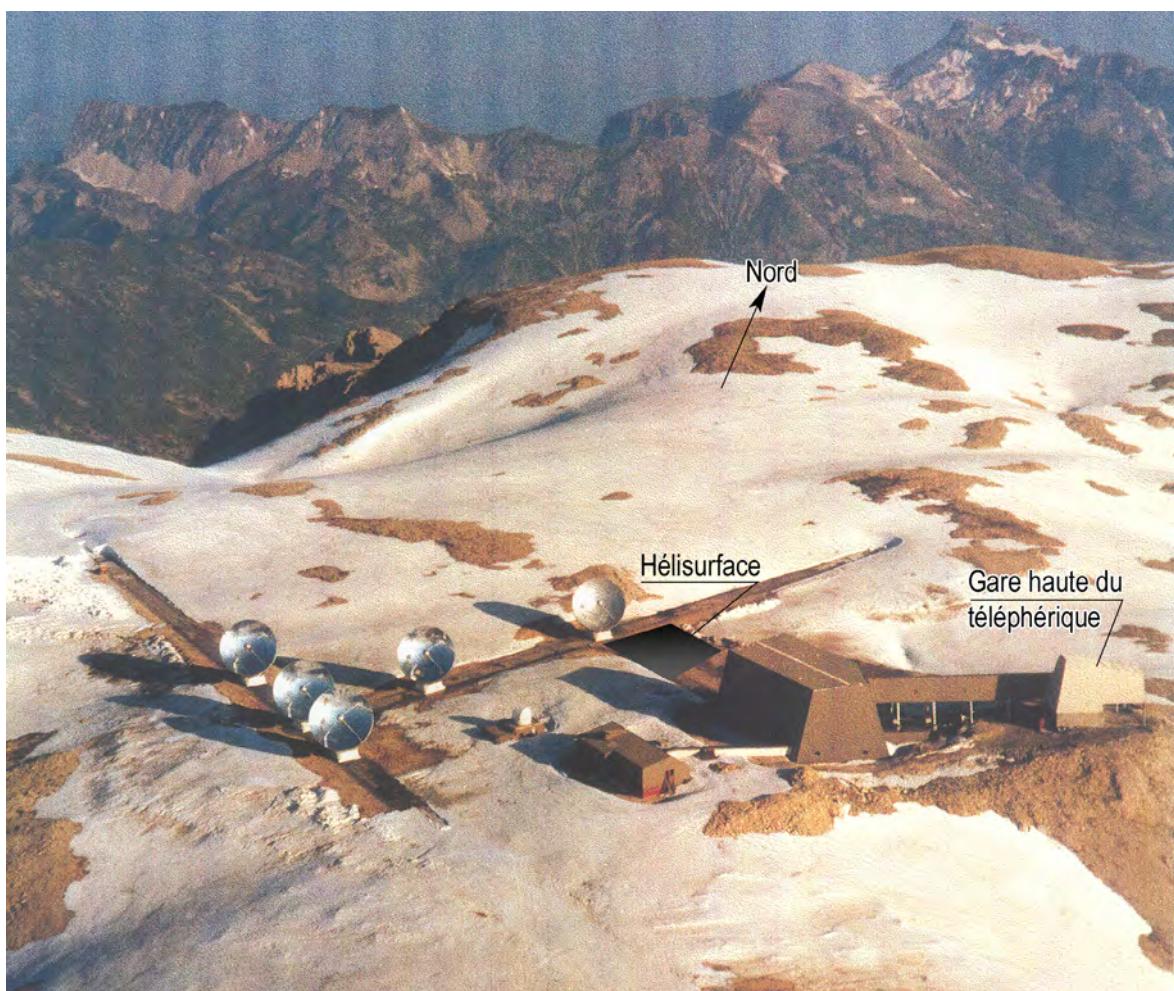
1.10 Renseignements sur l'hélisurface

Située sur le plateau à 2 552 mètres d'altitude, l'hélisurface est intégrée dans l'infrastructure de l'observatoire du Pic de Bure. D'une longueur de quarante mètres et d'une largeur de trente mètres environ, elle est bordée au sud par la gare haute du téléphérique et limitée à l'ouest et au nord par les rails de déplacement de cinq antennes d'observation, d'un diamètre de quinze mètres chacune. La plate-forme n'est pas équipée de moyens d'amarrage permettant de saisiner l'hélicoptère par vent fort ou lors d'un arrêt prolongé. La salle de contrôle de l'observatoire dispose de trois fenêtres ; deux sont placées sur le côté ouest et permettent d'avoir une vue sur le nord et le sud de l'observatoire et sur l'hélisurface, la troisième se trouve sur le côté sud du local.

Les retours se font vers une hélisurface située à Montmaur, quinze kilomètres au sud de l'observatoire. Compte tenu des phénomènes aérologiques fréquents sur la bordure sud du plateau, les pilotes décollent habituellement face au nord puis virent soit vers l'ouest pour rejoindre le Col de la Cluse, après avoir franchi un col situé entre le Pic Ponçon et la Tête de la Cluse, communément appelé « la fenêtre », soit vers l'est pour contourner le Pic de Bure et franchir le Col de Rabou.

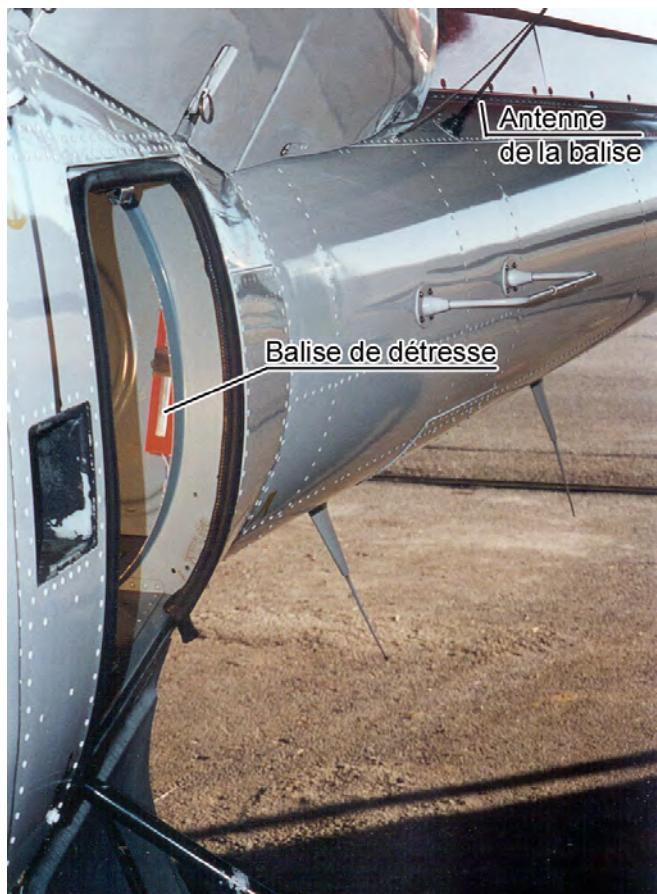
1.15.2.1 Balise de détresse

Les mauvaises conditions météorologiques, la destruction de la balise de détresse et l'absence d'équipements de survie ont été des facteurs aggravants, en retardant la découverte des victimes et en réduisant leurs possibilités de se protéger contre le froid."

Le F-GJGU était équipé d'une balise de détresse de marque Jolliet, de type JE2, S/N 13070H. Cette balise est munie d'un interrupteur accéléromètre qui la met automatiquement en fonctionnement sous l'effet d'une accélération longitudinale supérieure ou égale à 7g. Elle comprend un boîtier de piles et un ensemble émetteur assemblés par deux vis de fixation.

La balise était fixée sur un support situé sur le côté gauche à l'arrière de la cabine. Elle était reliée à une antenne de structure située sur la poutre de queue par un câble coaxial d'une longueur de soixante centimètres.
